公東教堂在修復前的非破壞性檢測 與混凝土材料破壞原因探討

Non-Destructive Testing of Gongdong Chapel and Investigation on the Causes of Concrete Material Deterioration Before Restoration

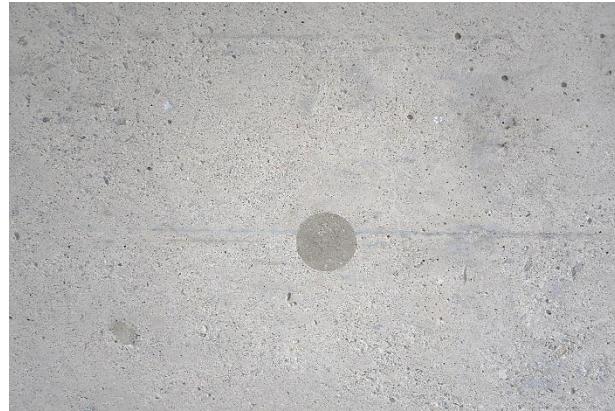
圖 2
公東教堂在修復前的二樓鑽心取樣點

混凝土的檢測可以分為破壞性與非破壞性檢測，破壞性的檢測會造成歷史建築本體某種程度上的損害。過去十幾年以來公東教堂所做的混凝土鑽心取樣試驗，已經在美麗的清水混凝土表面造成疤痕（圖 2），表面的水泥砂漿修補，常常破壞整個清水混凝土牆面的美感（圖 3）。既然過去已經累積混凝土鑽心取樣試驗的

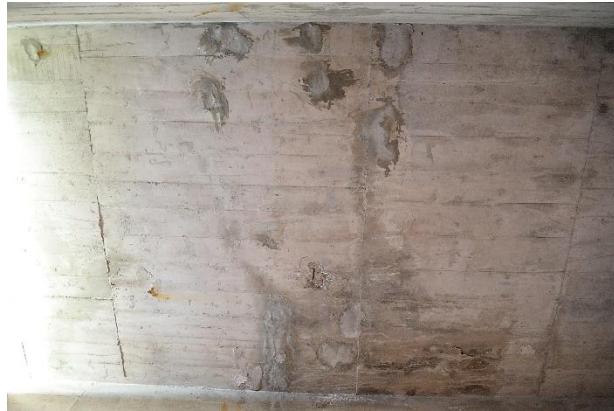
圖 3
公東教堂在修復前的四樓牆壁，以水泥砂漿修補痕跡。

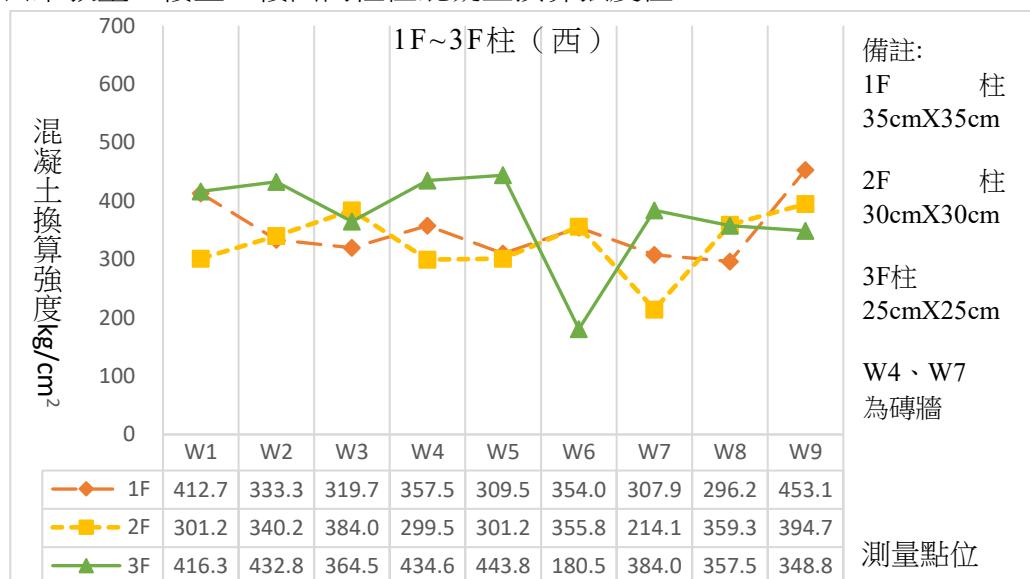
圖 8 是公東教堂一樓至三樓西面柱位撞擊後，換算成混凝土強度值介在 300 kg/cm^2 至 400 kg/cm^2 之間，其中以三樓的第六個柱子撞擊點有較低的混凝土強度數值。

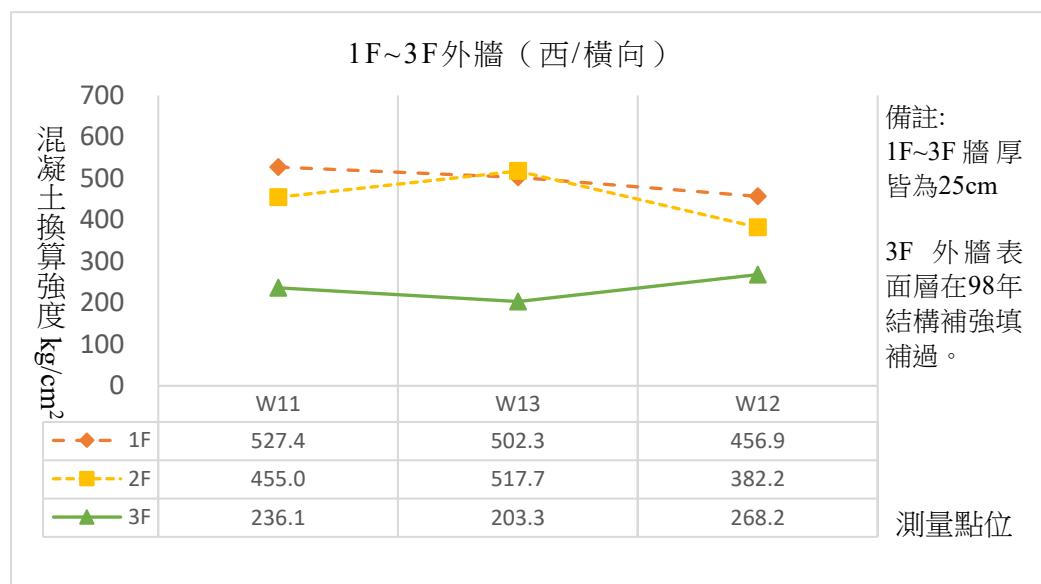
圖 9 是公東教堂一樓至三樓西面橫向外牆撞擊後換算成混凝土強度值，以一樓及二樓的強度較佳，而三樓的強度偏低；圖 10 是公東教堂四樓東向和西向外圍牆壁的混凝土換算強度值，數值稍低，中間幾個檢測點變動幅度較小；圖 11 是公東教堂一樓至四樓南面外牆混凝土換算強度值，以四樓的數值較低；圖 12 是公東教堂一樓至三樓南面牆的混凝土換算強度值，以一樓的強度最高，而三樓的較低，不到 300 kg/cm^2 ；圖 13 是公東教堂一樓至四樓樓梯間橫向牆的混凝土換算強度值，以一樓的較高，其餘的二至四樓數值在 400 kg/cm^2 上下。

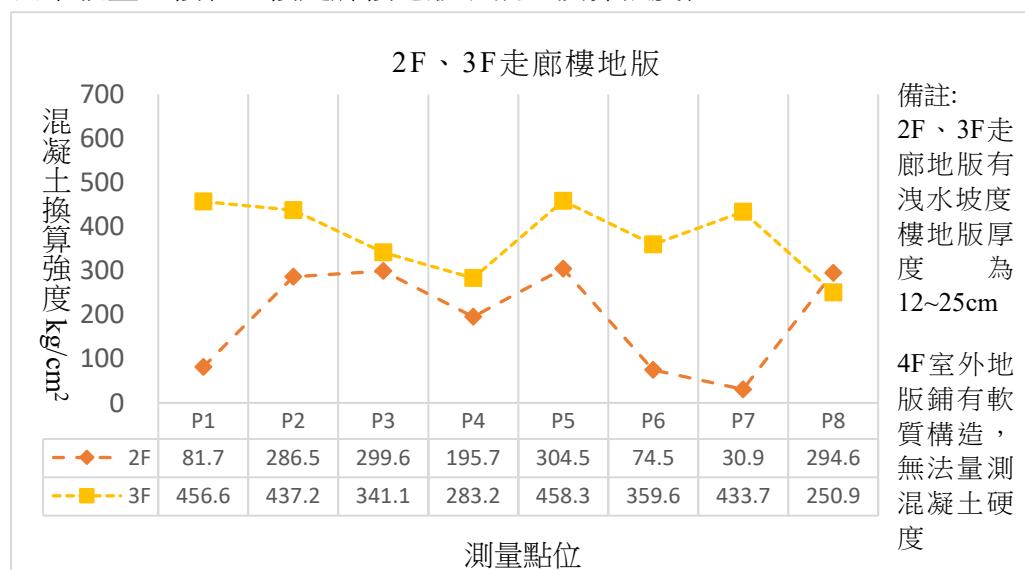
圖 14 是公東教堂二、三樓走廊樓地版的混凝土換算強度值，以三樓的強度較佳。然而因為二、三樓的走廊地版有洩水坡度，樓地版厚度介在 12~25cm 之間，推測因而造成數據的波折。此外，四樓室外地版鋪有軟質構造，無法量測混凝土強度。圖 15 是公東教堂二、三樓室內樓地版的混凝土換算強度值，數值大多介在 $300\text{ kg}/\text{cm}^2$ 上下。四樓因為室內樓地版面貼地磚，無法量測混凝土強度。

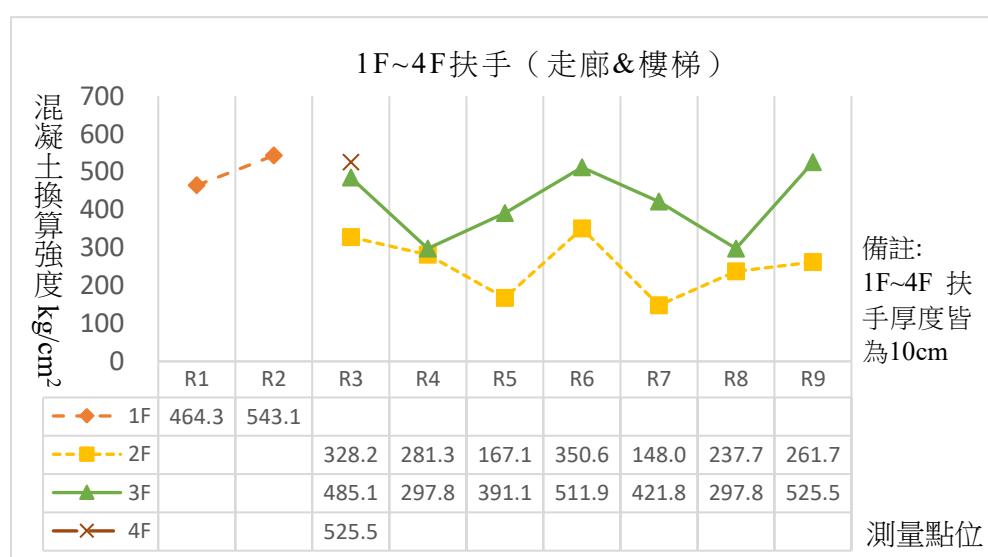
圖 16 是公東教堂一樓至四樓走廊及樓梯扶手的混凝土換算強度值，以二樓的強度較低。

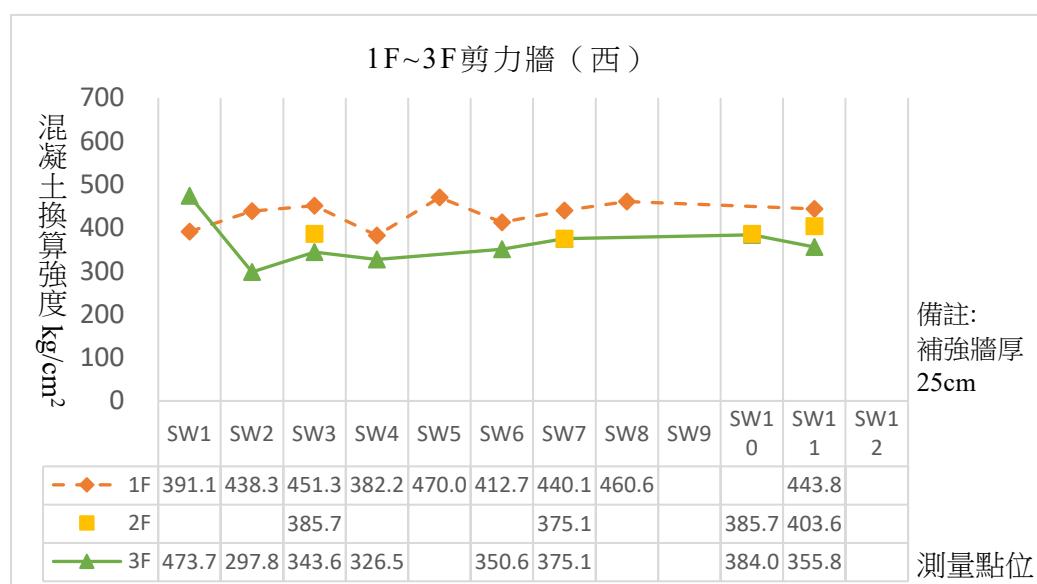
圖 17 是公東教堂一樓至三樓在西面剪力牆的混凝土換算強度值，介在 300 至 500 kg/cm² 之間，以一樓的強度較高。圖 18 是公東教堂一樓至三樓在東面剪力牆的混凝土換算強度值，介在 400 至 500 kg/cm² 之間，數據的波折較小，代表品質的穩定。

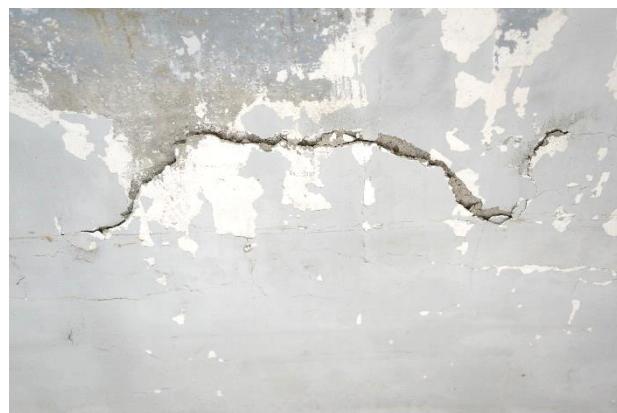
公東教堂在修復前的損壞情形，在地版及牆面多處的保護層剝落（圖 21），比較嚴重的是原有神父寢室外側接近走廊交角處的柱頭爆裂，甚至有鋼筋外露（圖 22）。此外，東側遮陽版的混凝土剝落，鋼筋外露（圖 23）。

圖 21
公東教堂二樓的混凝土開裂情形

建築物若是使用含過量氯離子的混凝土，在鋼筋表面的混凝土品質因中性化或氯離子侵入將造成鋼筋腐蝕，當鋼筋腐蝕生成物的體積膨脹時，會對混凝土產生擠壓張力。當擠壓累積到某一個程度時，混凝土表面會產生裂縫。而裂縫將導致水氣滲入，越多鋼筋生鏽，進而造成混凝土剝落，鋼筋外露，將影響建築物結

混凝土使用含過量氯離子的成因之一，即是混凝土中的細骨材採用海砂。早年興建教堂時，混凝土所用的正常河砂改採自海邊未經處理的海砂，氯離子含量高。由於海水中含有豐富的氯化鈉，加上海砂中的鹽有潮解性，能自行吸收水分。因此若在混凝土中加進未經處理過的海砂，短期會使混凝土產生病變，牆面滲出白色的痕跡，長期會導致鋼筋腐蝕膨脹，進而造成混凝土塊剝落等現象，直接影響鋼筋的握裹強度，影響結構安全。

由前述的多處混凝土爆裂情形，甚至有保護層剝落，鋼筋鏽蝕外露的情形（圖 21 至圖 23），造成出入人員的安全威脅。當初在興建公東教堂時，採用的是海邊的沙石，因為氯離子過高，造成鋼筋鏽蝕，進而使混凝土剝落。此外，也因為裂縫的產生，使建築物發生漏水情形。

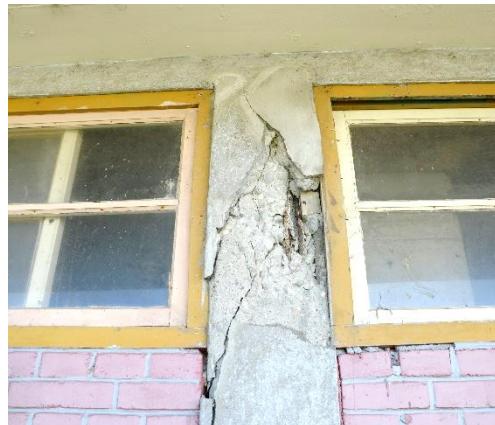
圖 22

公東教堂三樓的混凝土柱頭爆裂情形

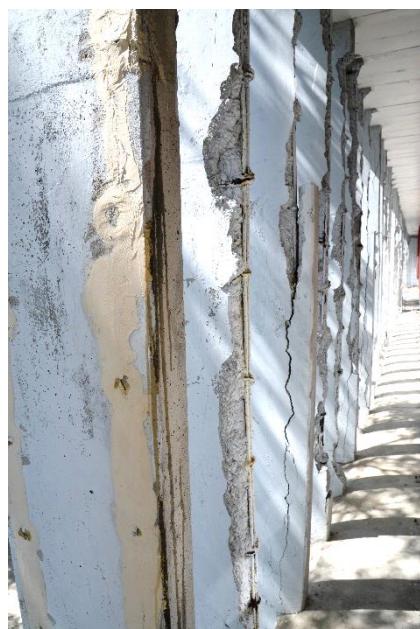
圖 23

公東教堂東側遮陽版的混凝土剝落，鋼筋外露。

此外，在中性化方面，公東教堂在材料的檢測中，發現混凝土中性化深度普遍過高，尤其在較高的三樓及四樓樓層中性化程度最高。四樓側牆、四樓樓梯牆及東側垂直遮陽版的中性化程度偏高，推測上述建築構件長期暴露在風雨日照中，中性化更嚴重。以上的中性化程度都超過鋼筋的保護層厚度，會造成鋼筋鏽蝕，相對的也影響結構體的安全及防水。
